**INFORME / INFORME**

Nº. Expediente/Núm. Expedient:

8/0026447/22

SECURITAS SEGURIDAD ESPAÑA,S.A.

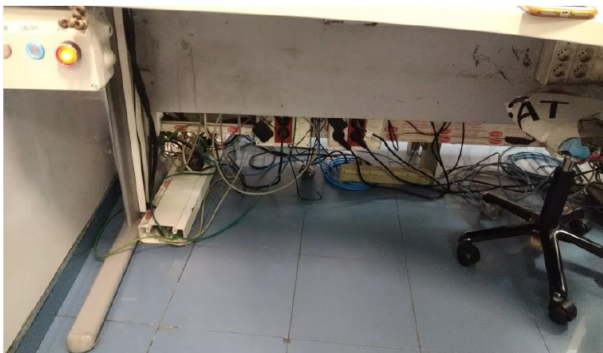
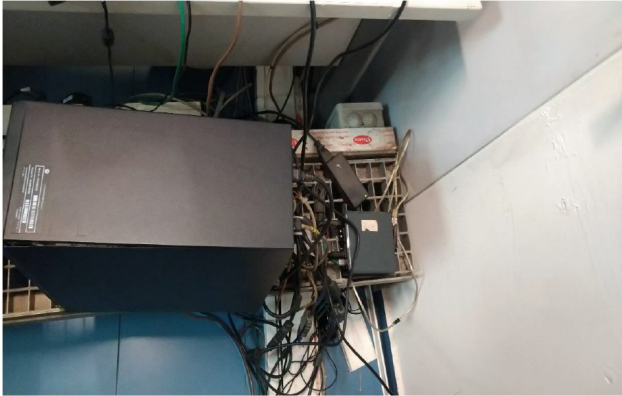
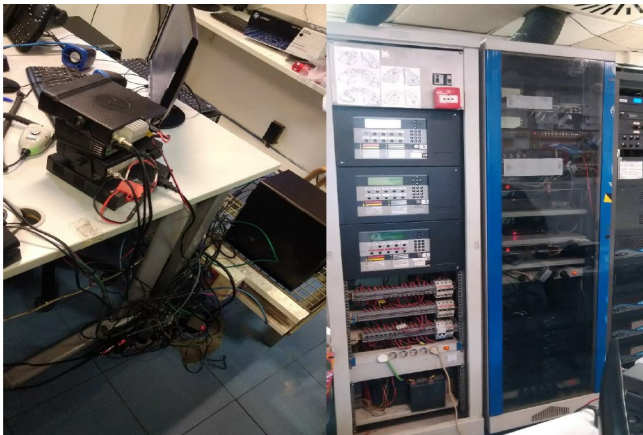
#### **En referencia al riesgo de contactos eléctricos (sala de vigilancia PPS):**

En referencia al riesgo eléctrico se observa presencia de cableado sin recoger bajo las  
mesas y falta de protección del cableado en la sala de vigilancia:

Se aporta informe de corrección con fotografías, así como factura para la contratación de los trabajos consistentes en sacar alargas en mal estado y colocar nuevos de manera que

no puedan ocasionar peligros y colocar base de enchufes de 6 unidades en pared para colocar los cargadores.

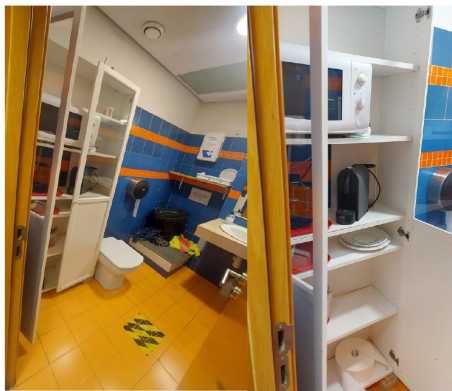
El día de la visita se comprueba que se dispone de los mismos pero que su uso es compartido (en la sala de vigilancia) entre trabajadores y trabajadoras. Asimismo, en el aseo situado en esta sala hay una estantería en la que hay un microondas y otros enseres, como platos y vasos.

Se aporta informe de correcciones y facturas correspondientes a la sala de descanso y al citado aseo:

- Se ha retirado el microondas, cafetera y enseres destinados a comer del aseo.

- En su lugar se ha habilitado como sala de descanso el comedor situado en la planta baja, en donde actualmente hay un microondas, nevera, sillas, mesa y enseres como platos o vasos.

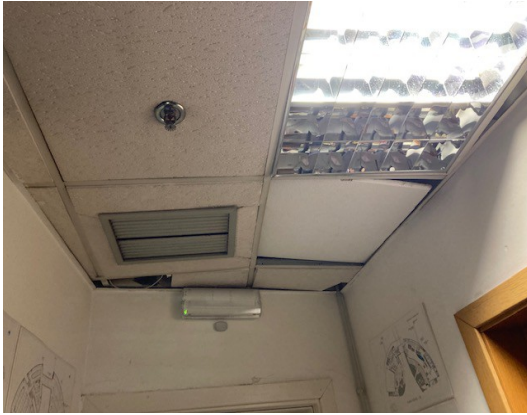
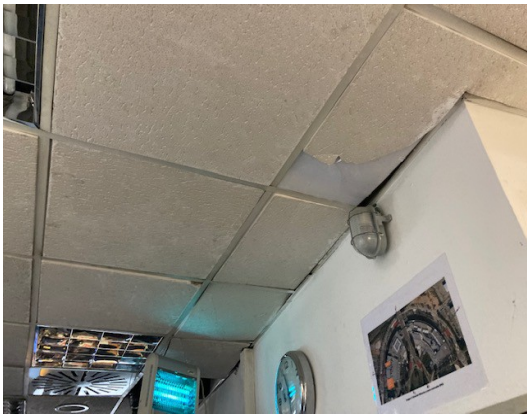
#### **Riesgo de caída de objetos desprendidos por el mal estado del techo:**

En el que se constata la existencia de aberturas el día de la visita en la sala de PPS: las placas del falso techo están levantadas y presentan roturas:

Se acredita por la empresa la subsanación de esta deficiencia.
